RETour d'EXpérience sur la crue torrentielle à Saint-Martin-Vésubie (2 octobre 2020)

Contexte

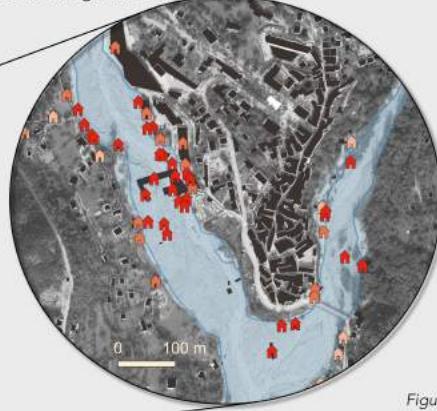
La crue a détruit ou importé bon nombre de bâtiments. Pourtant, la densité et le niveau d'endommagement ne sont pas corrélés. (Figures 2 et 3). Une grande part du bâti impacté se situe sur la rive gauche du Boréon, alors que la densité urbaine est plus importante sur la rive droite de la Vésubie. De plus, le niveau de dégâts n'est pas lié à l'âge du bâti.

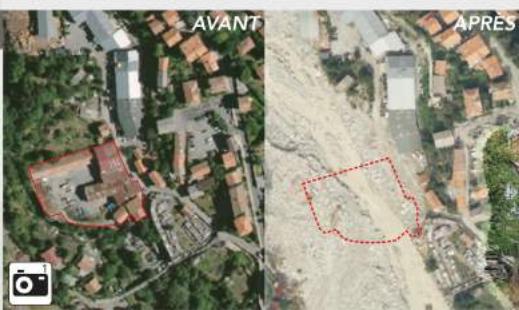
La caserne du SDIS 06 (Service départemental d'incendie et de secours), pourtant acteur central et stratégique lors d'une telle catastrophe, a même été emportée par le courant (Figure 4).
